La conservación de la Llaqta Inca de Písaq (Cusco, Perú), desde la geotecnia

The Geotechnical Conservation of the Inca Llaqta of Písaq (Cusco, Peru)

Amparo Abarca Ancori

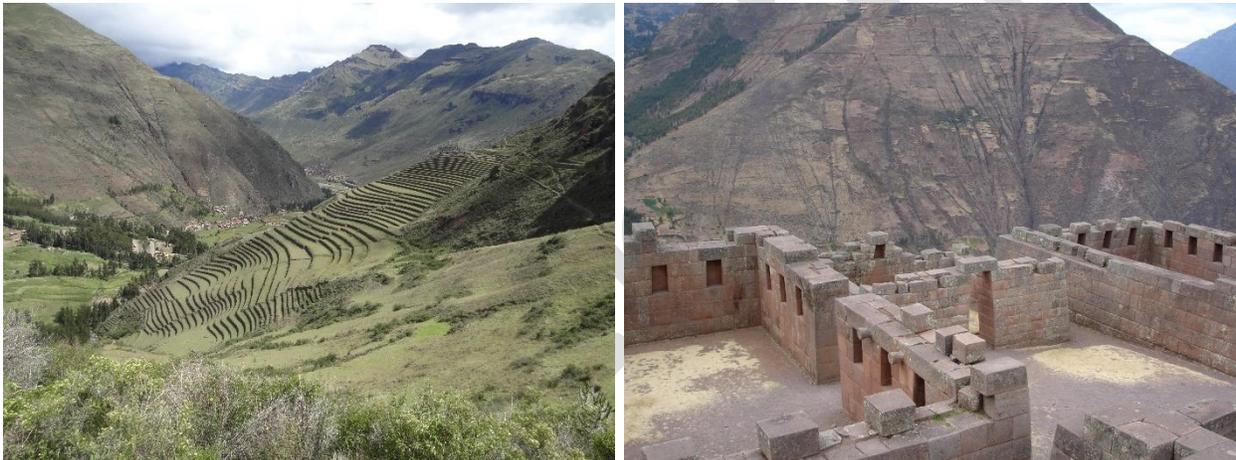
Figura 1. Emplazamiento y características de la Llaqta Inca de Písaq-Calca (Cusco, Perú)

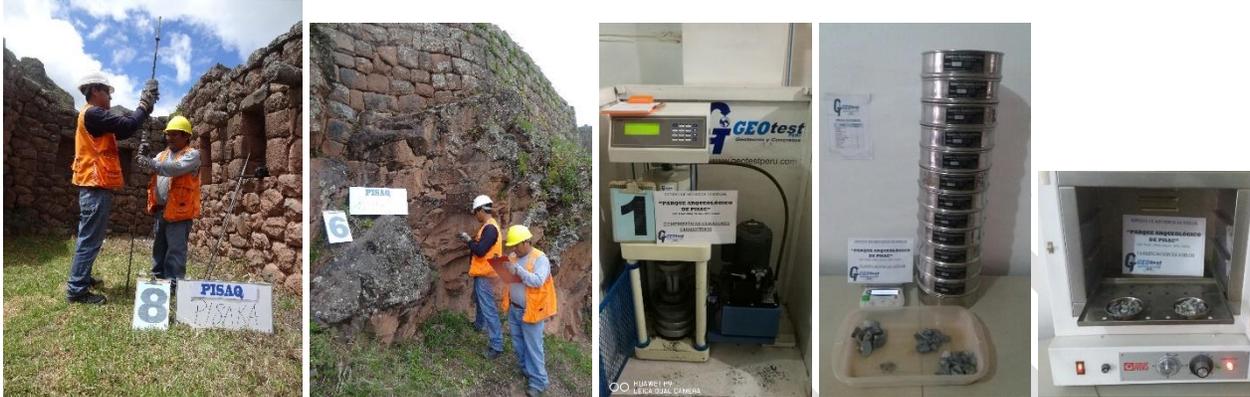
Figura 2. Ensayos con PDL, esclerómetro, compresión simple, granulometría y humedad.

La investigación está enmarcada en la geotecnia (ciencia de la Ingeniería), en la línea de arquitectura y urbanismo, cuyo objeto de investigación es la Llaqta de Písaq, del periodo Inca. Se consideran trabajos de campo (observación y ensayos *in situ*), laboratorio (ensayos de caracterización física y mecánica de suelos y roca) y gabinete (abstracción, interpretación y explicación sistémica para la comprobación de hipótesis) (figura 2).

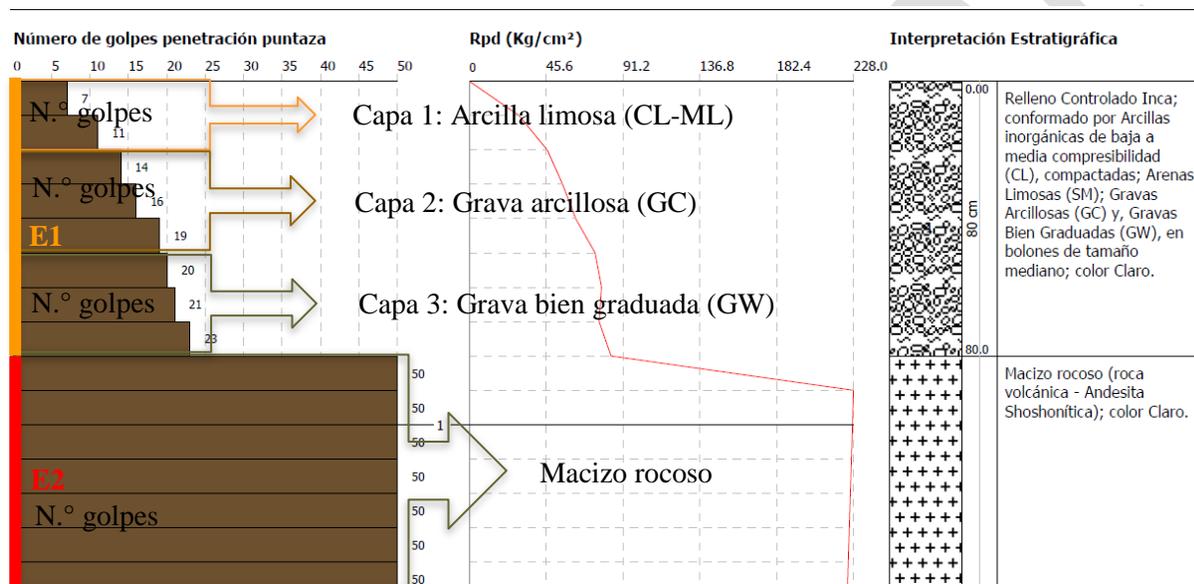
Figura 4. Perfil estratigráfico característico de Recintos en la Llaqta Inca de Písaq.

Tanto el Φ como γ determinan la capacidad de carga (Das 2015); con mayor incidencia, el Φ (Mendoza, Ruge y Caicedo 2018). En la figura 4 se presenta por primera vez la estratigrafía de los suelos de fundación Inca en Písaq. Las investigaciones arqueológicas realizadas por Álvarez (2011), Estrada (2007) y Rosa (2004), a pesar de la intensa excavación a cielo abierto como en Machupicchu (Astete y Bastante 2020), no detallan la estratigrafía de fundación.

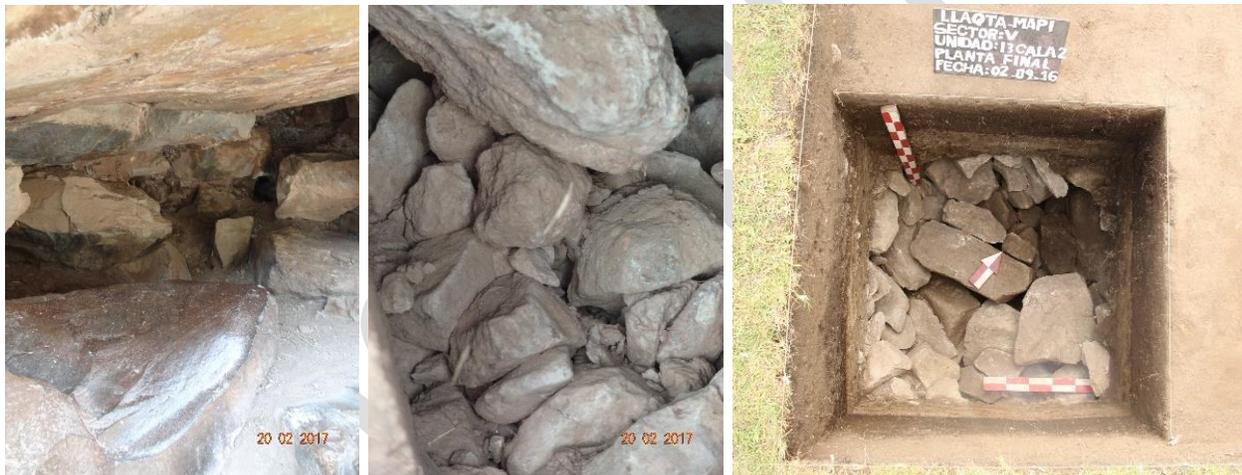
Figura 5. Conformación de Rellenos Controlados Inca (RCI) en plataformas agrícolas en Písaq (izquierda y centro) y Machupicchu (derecha), Estrato 1 (E1) de los suelos de fundación.

El estrato 1 (E1) está conformado a su vez por varias capas, integradas predominantemente por suelos granulares (SW y GW), que se presentan en la tabla 1 y la figura 5. Esto evidencia que los suelos de fundación de la Llaqta Inca de Písaq fueron trabajados artificialmente, mejorando su conformación para el control de condiciones naturales. Manejo que hoy se recomienda para evitar la ocurrencia de deslizamientos, derrumbes, caída de rocas, entre otros, ejecutando tratamiento de taludes como lo hicieron los Incas hace cinco siglos (INGEMET 2020).

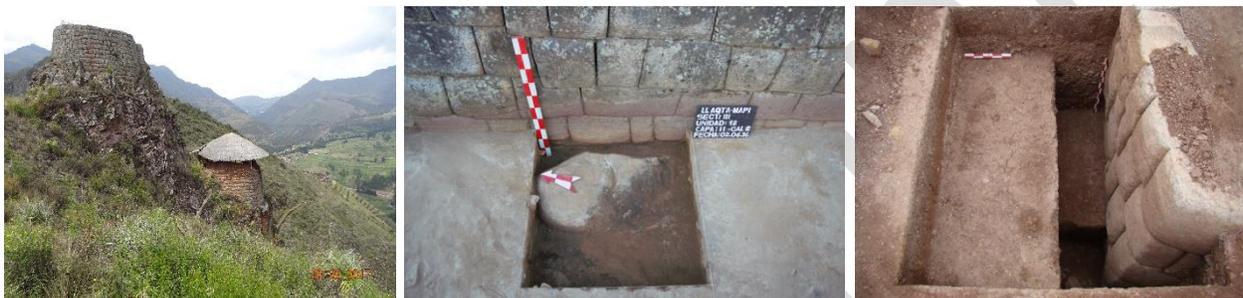
Figura 6. Confinamiento de cimentaciones Inca.

Nota: De izquierda a derecha, Písaq, Machupicchu y Saqsaywaman, cimentación directa, óptima compactación y soterramiento de hiladas de muro.

Por otro lado, en suelos granulares y roca es trascendente el nivel de confinamiento. Los Incas lo lograron con eficientes técnicas de encaje, soterramiento y compactación (Álvarez 2011). Adicionalmente, soterraron hiladas de muro (figura 3), incluso muros de
