## EFFECTOS FÍSICO-ESPACIALES EN EL ENTORNO URBANO DE LA VIVIENDA DESHABITADA. CASO DE ESTUDIO: CENTRO HISTÓRICO DE GUADALAJARA, JALISCO

PHYSICAL-SPATIAL EFFECTS OF UNINHABITED HOUSING ON URBAN ENVIRONMENTS. CASE STUDY: THE HISTORIC DISTRICT OF GUADALAJARA, JALISCO

*Angélica Lucía Breniz Hernández*

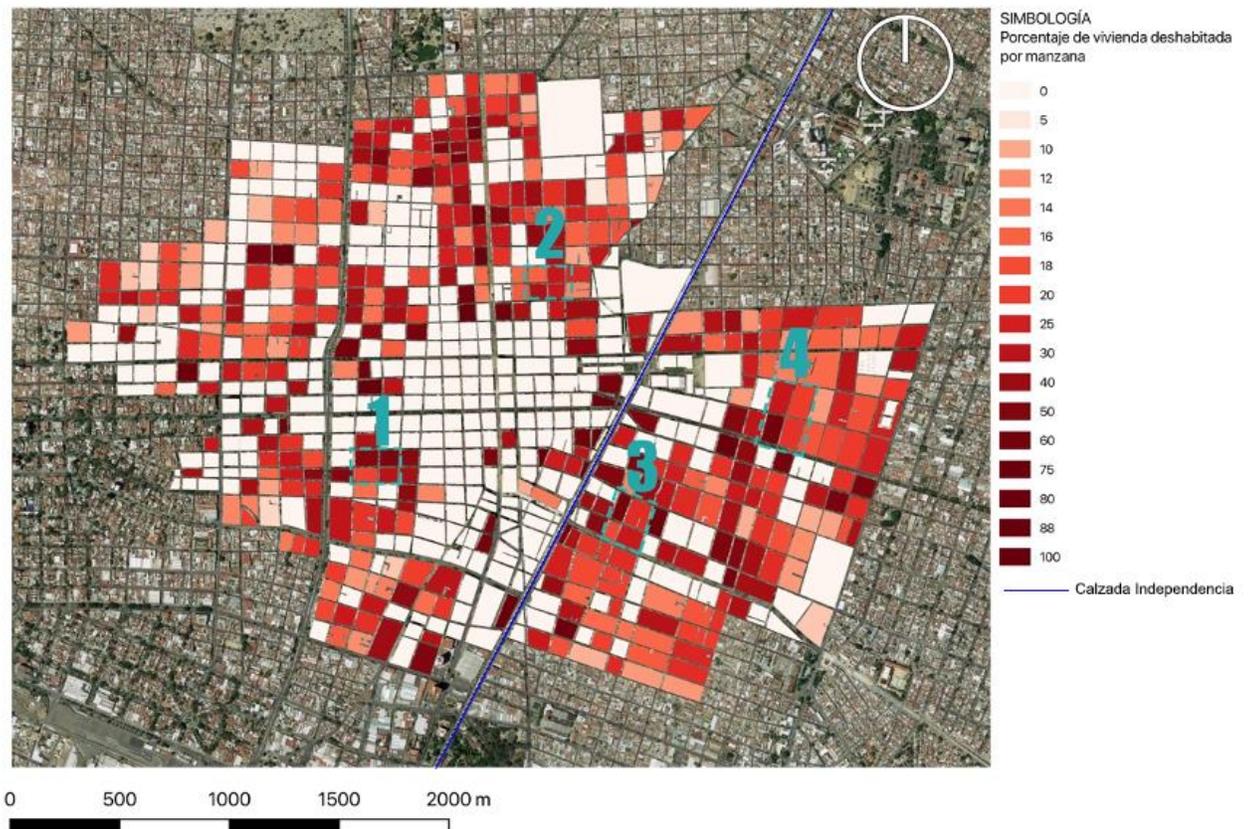
**Mapa 1.** Porcentaje de vivienda deshabitada por manzana en el perímetro “A” del centro histórico de Guadalajara y ubicación de los cuatro puntos a estudiar.

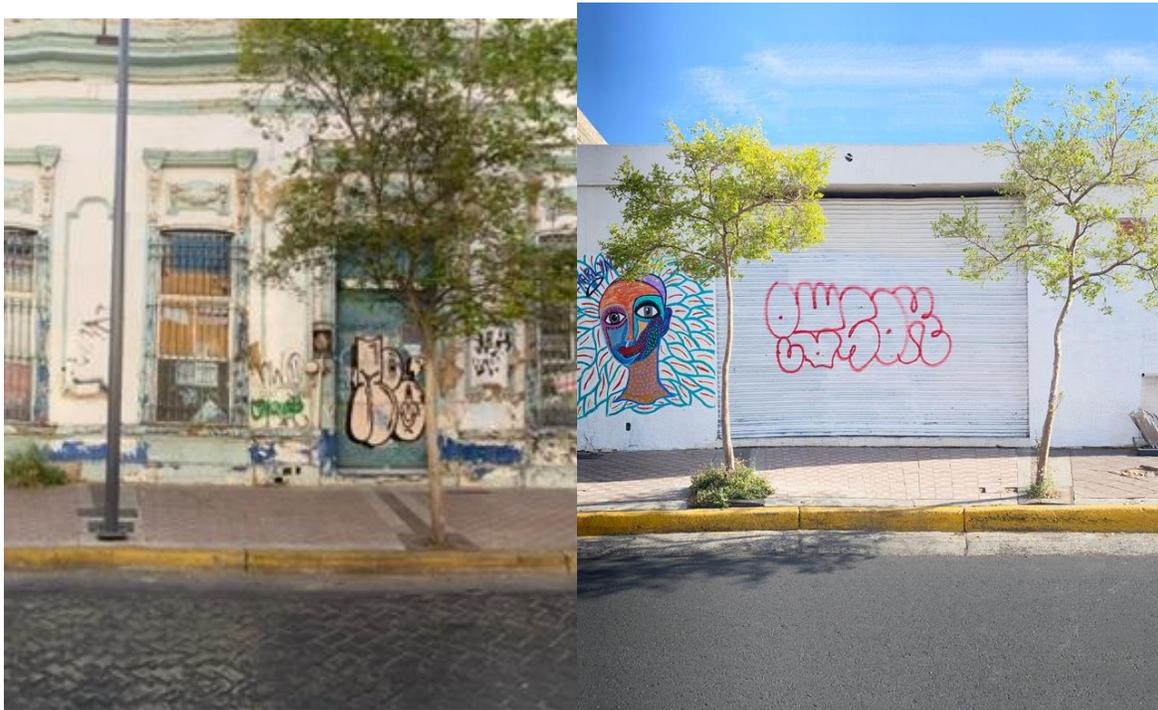
Se ubica en el cuadrante de la calle 8 de julio y Prisciliano Sánchez, en el barrio El Pilar. En referencia al mobiliario urbano de alumbrado público, se resalta de este punto que solo una acera es donde está instalado, iluminando solo el centro de las vialidades. El 90% de las esquinas cuenta con letrero con nombre de la calle. Las banquetas se conservan en buen estado, tienen una sección desde un metro veinte hasta tres metros y medio, hay varios puntos donde existen restricciones de árboles al centro de la banqueta. En todas las calles se cuenta con al menos un bote de basura. Se identificó la presencia de rampa para silla de ruedas en el 80% de las esquinas con un estado de regular a bueno.

Cabe destacar la alta presencia de arbolado en buen estado: se cuantificaron sesenta y seis en este punto. El elemento del machuelo se observa tanto en estructura como en color (amarillo) en buen estado, permitiendo delimitar de manera segura el tránsito vial del peatonal. El comercio en la vía pública no se presentó. El grafiti se observó con mayor presencia en los muros ciegos de los vecinos, lo cual nos indica que tuvieron que acceder a azoteas para realizar estas pintas, aprovechando la vivienda deshabitada.

**Fotografía 1.** Fachadas con grafiti, banquetas en buen estado y presencia de arbolado con mantenimiento en el entorno urbano del punto n.º 1, en el barrio el Pilar.

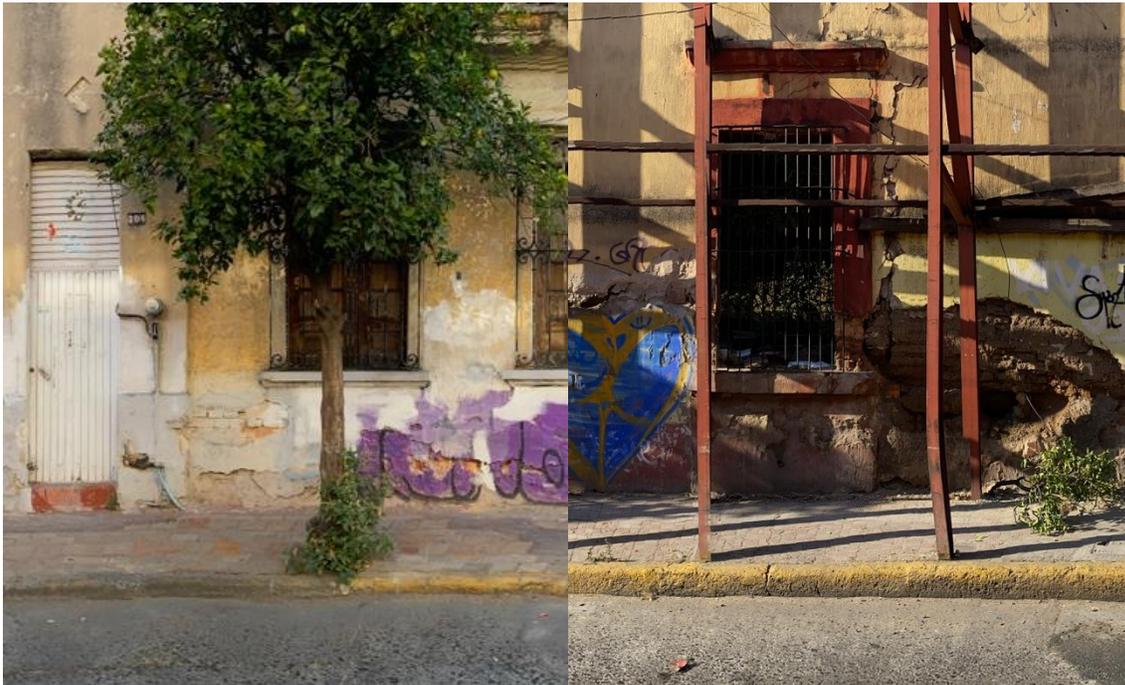
Se ubica en el cuadrante de la calle Belén y Reforma, en la Colonia Centro. Este es el punto en el que más antigüedad tienen las viviendas, al ser área fundacional de la ciudad. En el estudio del mobiliario urbano el primer punto es el alumbrado público, localizado solo en una acera. En cuanto al letrero con nombre de la calle, observamos que todas las calles cuentan con él. En este punto las banquetas presentan un estado de regular a malo, la sección promedio es de un metro y medio, las obstrucciones más comunes que se encuentran son

arbolado y postes de luz. Solo una calle cuenta con botes de basura; sin embargo, en los recorridos apreciamos que es un entorno en su mayoría limpio, pues solo en una esquina se observó basura. Se identificó la presencia de rampas para silla de ruedas, pero el estado de estas es de regular a malo, lo que resulta imposible usar para personas con discapacidad.

Se cuantificaron cuarenta árboles en buen estado, el machuelo en estado regular a malo. No se presentó comercio en la vía pública. Para el aspecto del grafiti nos llamó la atención que en su mayoría donde hay vivienda deshabitada es donde se encuentran estas pintas. Sobresalen en este punto las viviendas deshabitadas que han cerrado puertas y ventanas al 100%, con materiales como block, así como viviendas con puntales deteniendo las fachadas.

**Fotografía 2.** Fachadas de viviendas deshabitadas en mal estado y con grafiti, banquetas con restricciones al peatón y arbolado con poco mantenimiento del punto n.º 2, en la Colonia Centro.

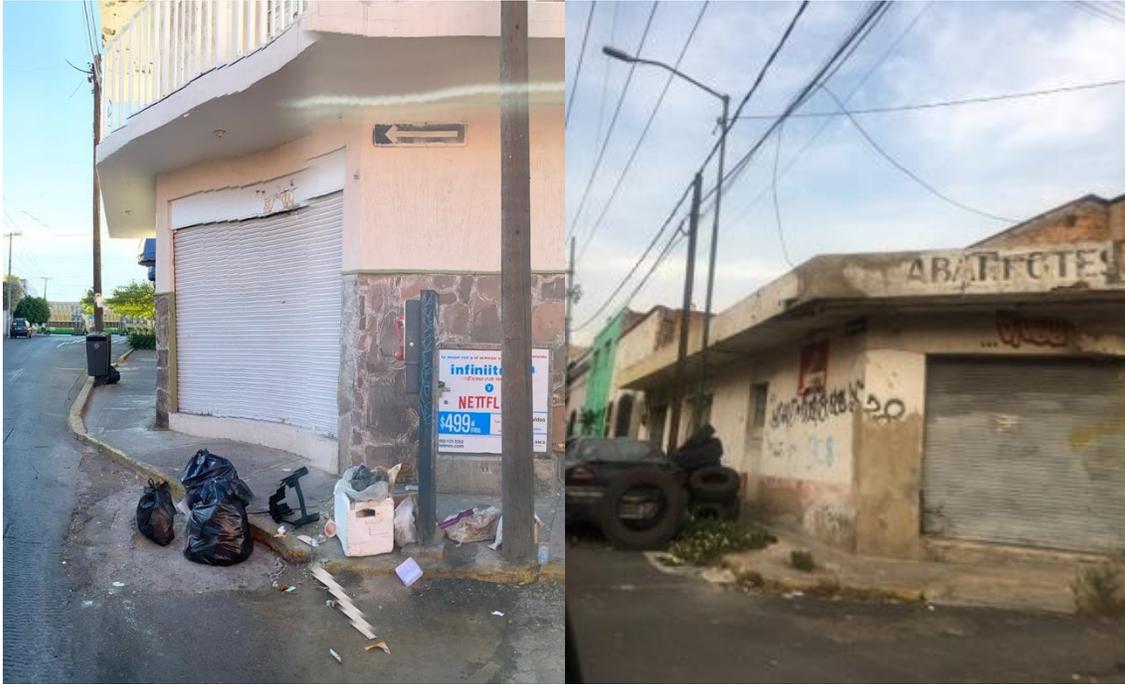
Se ubica en el cuadrante de las calles 28 de enero y Medrano, en el barrio de Analco, punto fundacional de la ciudad de Guadalajara. Este punto cuenta con alumbrado público localizado solo en una acera. En cuanto al letrero con nombre de la calle, la condición de estos es de buena a regular. Referente a las banquetas, se presentan en mal estado; la sección promedio es de un metro con obstrucciones como postes de luz, neumáticos, basura y autos estacionados, que impiden el paso al peatón. Solo dos calles cuentan con botes de basura, y en donde estos no están disponibles es en las esquinas, lugares en los que se acumula la basura. Se identificó la presencia de rampas para silla de ruedas; sin embargo, el estado de estas es de regular a malo, lo que resulta imposible usar para personas con discapacidad. Solo se cuantificaron once árboles que carecen de mantenimiento. El elemento del machuelo se presentó en un estado de regular a bueno. Para el aspecto del grafiti, nos llamó la atención que en su mayoría donde hay vivienda deshabitada es donde se encuentran estas pintas y en cortinas de locales comerciales.

**Fotografía 3.** Fachadas de viviendas deshabitadas en estado regular, banquetas con restricciones al peatón y acumulación de basura en el entorno urbano del punto n.º 3, en el barrio de Analco.

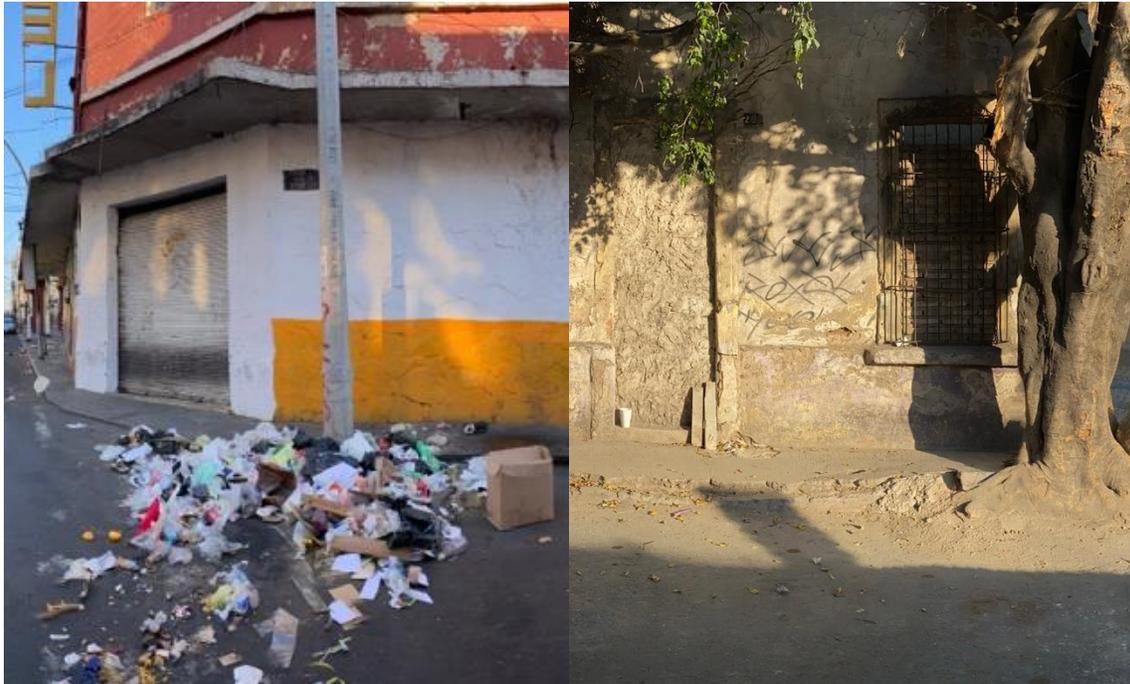
Se ubica en el cuadrante de las calles Dionisio Rodríguez y Juan Díaz Covarrubias, en el barrio San Juan de Dios. Presenta un pavimento asfáltico en condiciones de regular a malo. El alumbrado público lo localizamos en una sola acera. En cuanto al letrero con nombre de la calle, se encuentran en un mal estado. En este punto las banquetas se presentan en un mal estado, la sección promedio es de un metro con obstrucciones como postes de luz, arbolado y macetas. No se registraron botes de basura, observamos que en las esquinas hay acumulación de residuos. Se identificó la presencia de solo tres esquinas con rampas para silla de ruedas; sin embargo, el estado de estas es de regular a malo. Solo se localizaron un total de siete árboles en todo el punto, la mayoría de ellos carecen de mantenimiento. El elemento del machuelo solo se presenta en un estado de regular a bueno. En el aspecto del grafiti no es tan relevante, solo se presenta en muy pocas viviendas deshabitadas y en cortinas de locales comerciales.

**Fotografía 4.** Fachadas de viviendas deshabitadas, alta *acumulación* de basura, banquetas en estado de regular a malo y con restricciones a su paso como postes y arbolado del entorno urbano del punto n.º 4, en el barrio de San Juan de Dios.
