Efectos físico-espaciales en el entorno urbano de la vivienda deshabitada. Caso de estudio: centro histórico de Guadalajara, Jalisco

**Physical-spatial Effects of Uninhabited Housing on Urban Environments.
Case study: The Historic District of Guadalajara, Jalisco**

Angélica Lucía Breniz Hernández

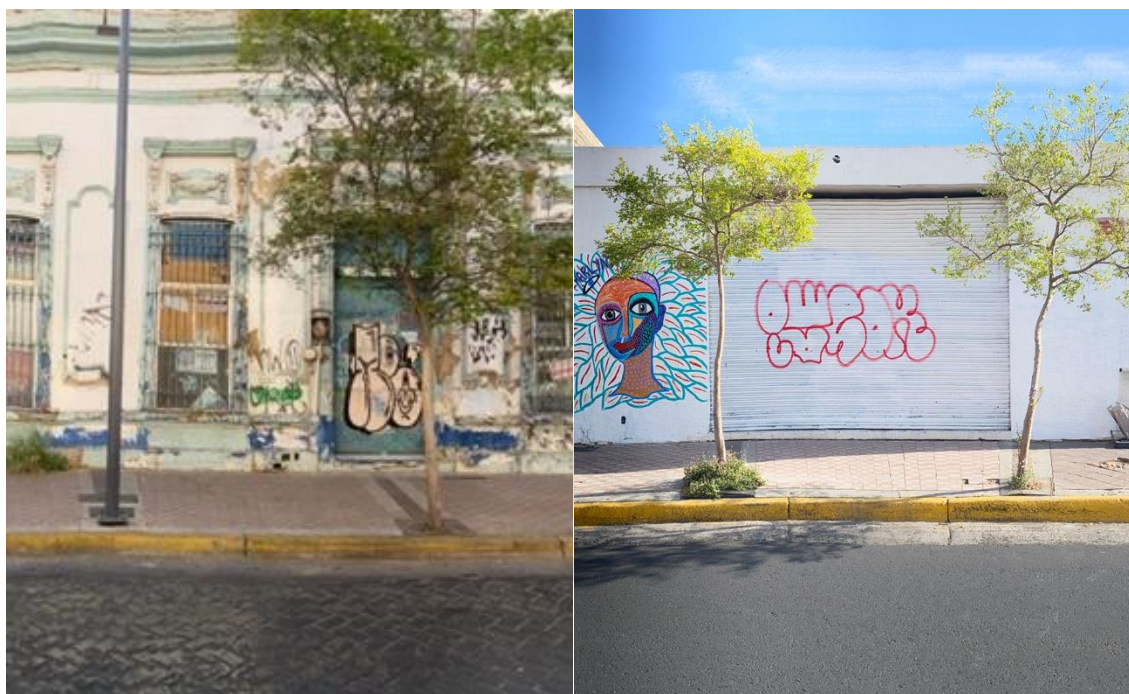
Se ubica en el cuadrante de la calle 8 de julio y Prisciliano Sánchez, en el barrio El Pilar. En referencia al mobiliario urbano de alumbrado público, se resalta de este punto que solo una acera es donde está instalado, iluminando solo el centro de las vialidades. El 90% de las esquinas cuenta con letrero con nombre de la calle. Las banquetas se conservan en buen estado, tienen una sección desde un metro veinte hasta tres metros y medio, hay varios puntos donde existen restricciones de árboles al centro de la banqueta. En todas las calles se cuenta con al menos un bote de basura. Se identificó la presencia de rampa para silla de ruedas en el 80% de las esquinas con un estado de regular a bueno.

Cabe destacar la alta presencia de arbolado en buen estado: se cuantificaron sesenta y seis en este punto. El elemento del machuelo se observa tanto en estructura como en color (amarillo) en buen estado, permitiendo delimitar de manera segura el tránsito vial del peatonal. El comercio en la vía pública no se presentó. El grafiti se observó con mayor

presencia en los muros ciegos de los vecinos, lo cual nos indica que tuvieron que acceder a azoteas para realizar estas pintas, aprovechando la vivienda deshabitada.

Fotografía 1. Fachadas con grafiti, banquetas en buen estado y presencia de arbolado con mantenimiento en el entorno urbano del punto n.º 1, en el barrio el Pilar.

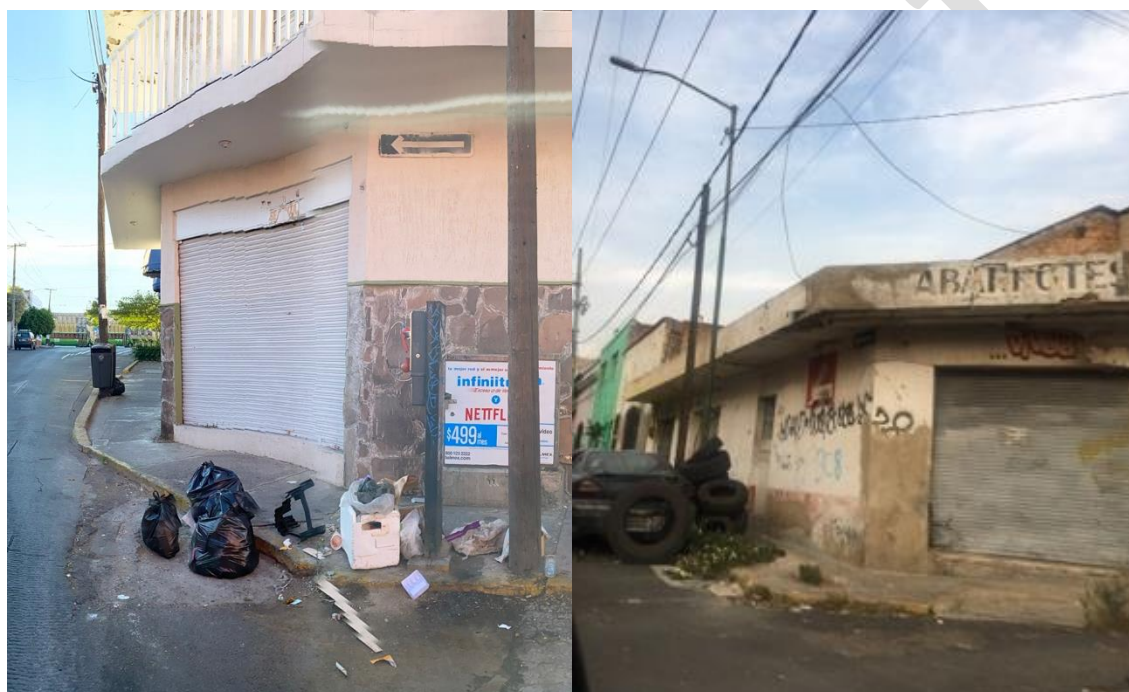
Se ubica en el cuadrante de las calles 28 de enero y Medrano, en el barrio de Analco, punto fundacional de la ciudad de Guadalajara. Este punto cuenta con alumbrado público localizado solo en una acera. En cuanto al letrero con nombre de la calle, la condición de estos es de buena a regular. Referente a las banquetas, se presentan en mal estado; la sección promedio es de un metro con obstrucciones como postes de luz, neumáticos, basura y autos estacionados, que impiden el paso al peatón. Solo dos calles cuentan con botes de basura, y en donde estos no están disponibles es en las esquinas, lugares en los que se acumula la basura. Se identificó la presencia de rampas para silla de ruedas; sin embargo, el estado de estas es de regular a malo, lo que resulta imposible usar para personas con discapacidad. Solo se cuantificaron once árboles que carecen de mantenimiento. El elemento del machuelo se presentó en un estado de regular a bueno.

Para el aspecto del grafiti, nos llamó la atención que en su mayoría donde hay vivienda deshabitada es donde se encuentran estas pintas y en cortinas de locales comerciales.

Fotografía 3. Fachadas de viviendas deshabitadas en estado regular, banquetas con restricciones al peatón y acumulación de basura en el entorno urbano del punto n.º 3, en el barrio de Analco.

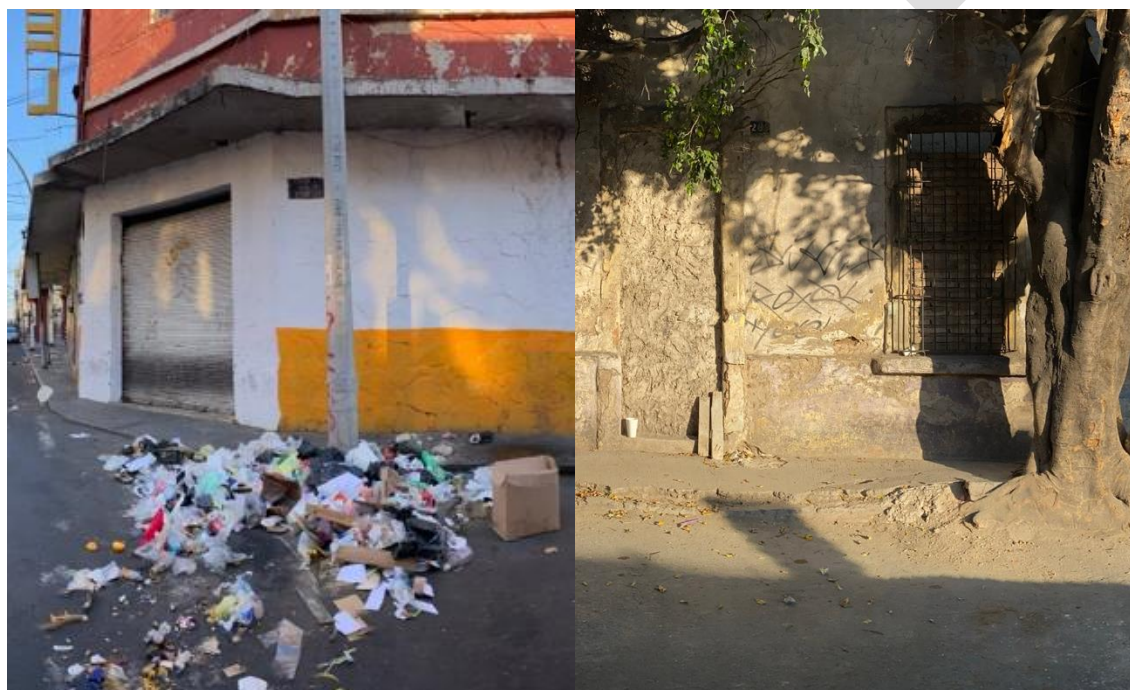
Se ubica en el cuadrante de las calles Dionisio Rodríguez y Juan Díaz Covarrubias, en el barrio San Juan de Dios. Presenta un pavimento asfáltico en condiciones de regular a malo. El alumbrado público lo localizamos en una sola acera. En cuanto al letrero con nombre de la calle, se encuentran en un mal estado. En este punto las banquetas se presentan en un mal estado, la sección promedio es de un metro con obstrucciones como postes de luz, arbolado y macetas. No se registraron botes de basura, observamos que en las esquinas hay acumulación de residuos. Se identificó la presencia de solo tres esquinas con rampas para silla de ruedas; sin embargo, el estado de estas es de regular a malo. Solo se localizaron un total de siete árboles en todo el punto, la mayoría de ellos carecen de mantenimiento. El elemento del machuelo solo se presenta en un estado de

regular a bueno. En el aspecto del grafiti no es tan relevante, solo se presenta en muy pocas viviendas deshabitadas y en cortinas de locales comerciales.

Fotografía 4. Fachadas de viviendas deshabitadas, alta acumulacion de basura, banquetas en estado de regular a malo y con restricciones a su paso como postes y arbolado del entorno urbano del punto n.º 4, en el barrio de San Juan de Dios.
